Ästhetische Restauration im Seitenzahnbereich bei schräg atrophiertem Unterkiefer

Augmentationsvermeidung durch OsseoSpeed Profile EV-Implantate

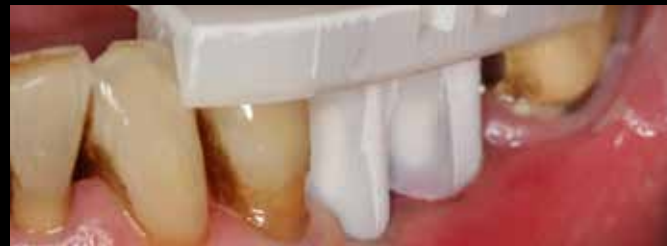
Abb. 18 Einsetzen der ATLANTIS Abutments in den Mund mittels individuellem ATLANTIS Übertragungsschlüssel

präzisen Übertragungsschlüssel an das Labor zurückgeschickt (Abb. 14 und 15). Über den Abutments wurden schließlich die endgültigen vollkeramischen Kronen angefertigt (Abb. 16 und 17). Mittels Übertragungsschlüssel wurden die individuellen Abutments im Patientenmund in die korrekte Position eingesetzt (Abb. 18 und 19). Die Vollkeramikkronen zeigten ein ansprechendes ästhetisches Ergebnis mit gesunden Weichgewebsverhältnissen rund um die Kronenränder (Abb. 20 und 21). **x**

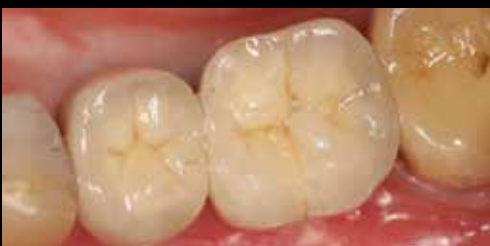
Abb. 20 Fertige prothetische Versorgung im Mund – Okklusalansicht

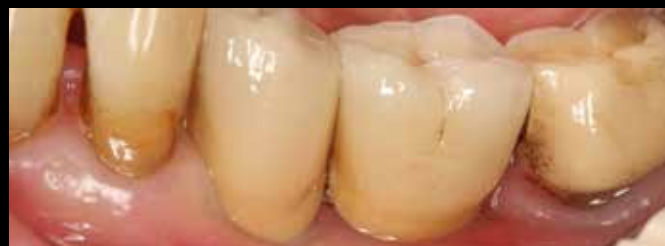
Abb. 21 Fertige prothetische Versorgung im Mund – Vestibuläransicht
